Firenze, Palazzo Pitti. Madonna con bambino, prima metà del XV sec. Analisi diagnostiche sul supporto ligneo

Dott.ssa Giulia Galotta

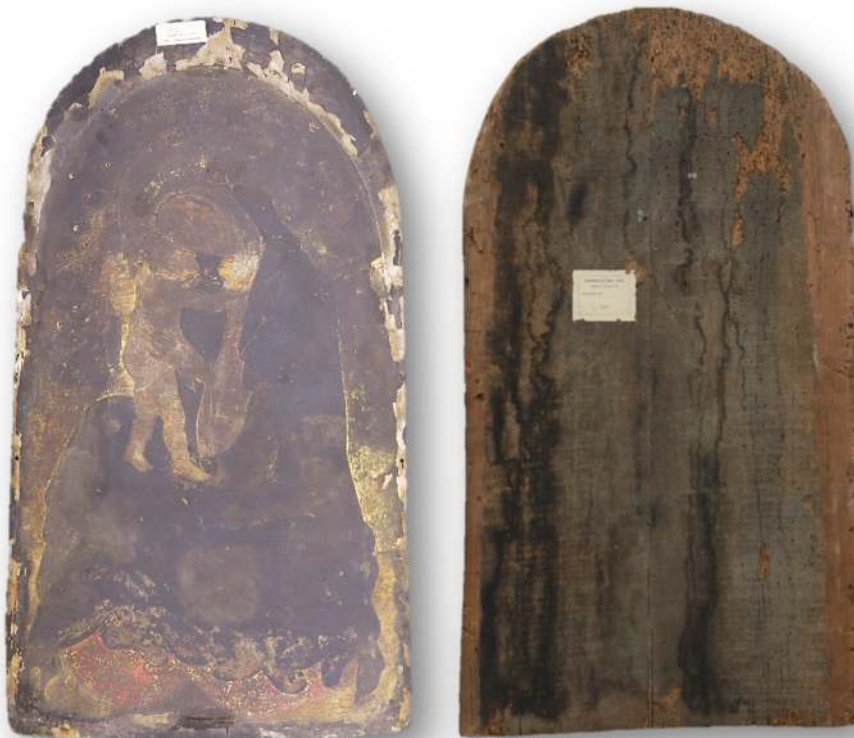
Nel corso dell'intervento di restauro dell'opera, condotto presso il laboratorio di restauro "Dipinti su tavola" dell'IsCR e oggetto di studio per il conseguimento della tesi SAF- IsCR da parte della candidata Chiara Calvario (62° corso), sono state effettuate indagini per l'identificazione delle specie legnose impiegate nel supporto e per lo studio delle forme di degrado presenti. Il dipinto si presentava, infatti, in un precario stato di conservazione dovuto alle conseguenze di un incendio. Sul *recto* la pellicola pittorica appariva più o meno uniformemente annerita e sul *verso*, in particolare sul lato sinistro, si osservavano ad occhio nudo estese tracce verticali molto pronunciate di colore nero, riferibili ad un fenomeno di combustione (fig.1).

Sul retro dell'opera erano diffuse, inoltre, macchie ad andamento verticale aventi il tipico aspetto delle gore d'acqua. Esse sono state ricondotte plausibilmente all'evento di spegnimento del fuoco: il dilavamento dei prodotti di combustione depositati sulla superficie del legno le aveva rese particolarmente evidenti.

Figura 1 – *Recto* e *verso* del dipinto prima del restauro

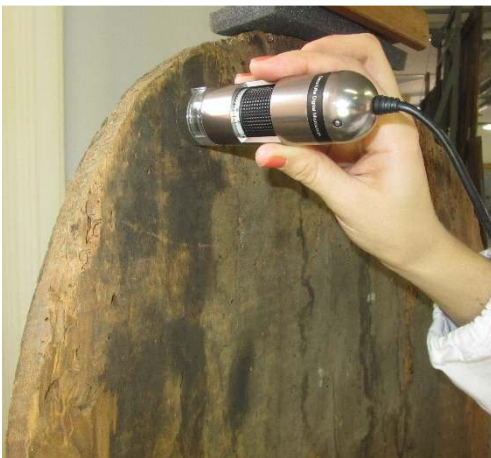
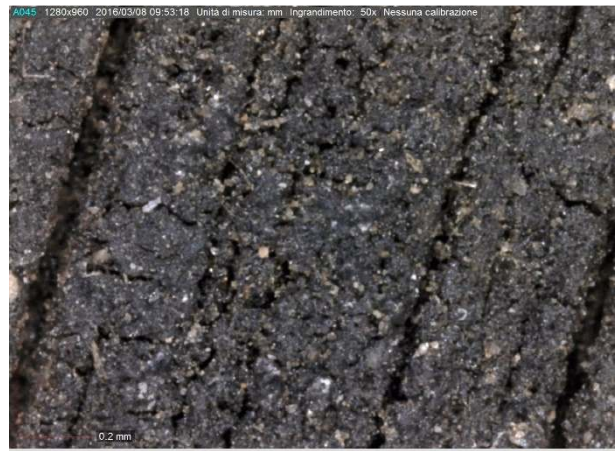
Figura 2 – Verso del supporto, osservazioni tramite microscopio portatile delle alterazioni cromatiche riferibili alla combustione

In conclusione la tavola in studio, sia per quanto riguarda il *recto* che il *verso*, non risulta direttamente interessata dalla combustione, e il severo annerimento è fondamentalmente dovuto al deposito e la compattazione di residui carboniosi e dall'effetto del calore sugli strati di finitura.

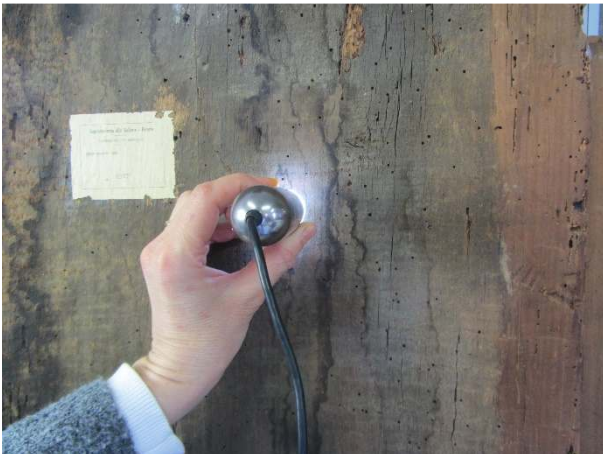
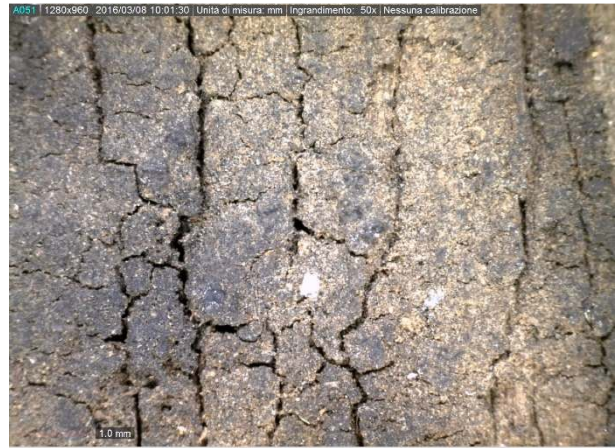
Figura 3 – Verso del supporto, osservazioni tramite microscopio portatile a livello della superficie ingrignata del legno, in corrispondenza delle tracce di percolazione

Per quanto concerne i campioni prelevati dalle zone che presentavano un aspetto ingrigito (cfr. figg. 3-4), le osservazioni allo stereo-microscopio hanno rivelato un'alterazione del colore limitata alla superficie. Anche in tal caso non sembra tanto il legno ad essere direttamente interessato dal fenomeno, bensì la patina depositata al di sopra di esso (fig. 9). La morfologia dell'alterazione è molto diversa da quella vista in precedenza e non vi è l'apparenza di combustione.

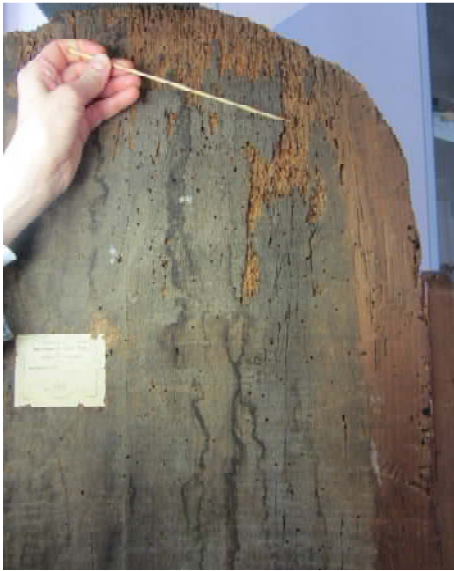
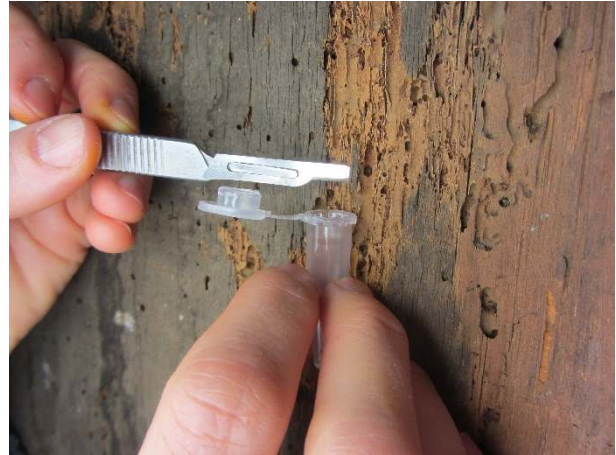
Figura 4 – Prelievo di un frammento ligneo della superficie ingrigita, in corrispondenza della zona fortemente danneggiata da attacchi xilofagi

Il principale degrado biologico a carico del supporto è da parte di insetti xilofagi: la presenza di una fitta rete di gallerie appena al di sotto della superficie del *verso* ha favorito il distacco di ampie zone dello strato superficiale ingrigito. Non sono stati tuttavia riscontrati attacchi microbiologici significativi ai fini della conservazione, in particolare non sono stati osservati segni di degrado cellulolitico da parte di funghi cariogeni.

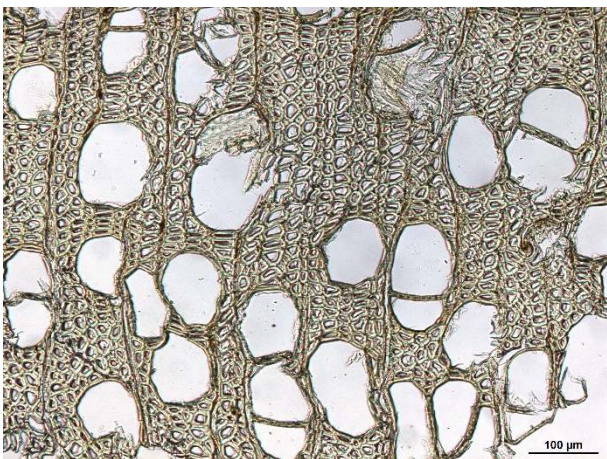
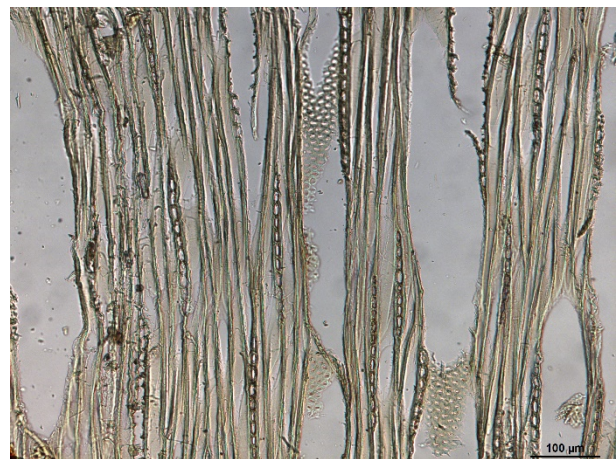
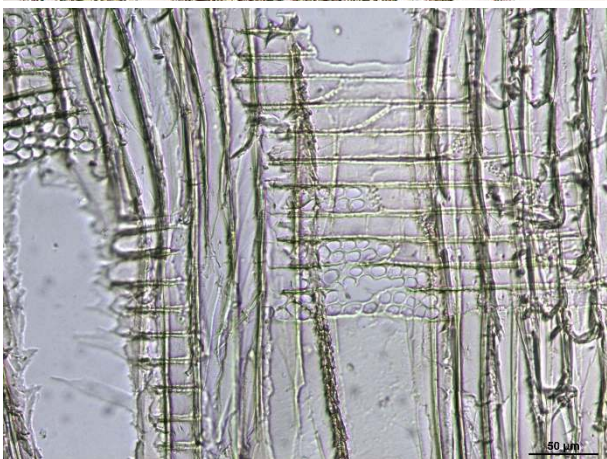
Figura 5 – Sezioni sottili di pioppo (*Populus* sp.) al microscopio ottico. A) Sezione trasversale: legno eteroxilo a porosità diffusa. B) Sezione tangenziale: vasi con punteggiature grandi, a disposizione alterna e placche di perforazione di tipo semplice. C) Sezione radiale: raggi parenchimatici di tipo omocellulare con punteggiature raggio-vaso grandi.

Le due tavole costitutive del supporto dipinto sono di pioppo (*Populus* sp., famiglia Salicaceae, fig. 5), come si deduce dall'osservazione dei caratteri anatomici diagnostici di tale legno: porosità diffusa con vasi piuttosto piccoli (diametro tangenziale medio circa 70 micrometri) uniformemente distribuiti nell'anello di accrescimento; vasi con placche di perforazione di tipo semplice e punteggiature intervascolari grandi, a disposizione alterna; raggi parenchimatici monoseriati omocellulari, costituiti da file di cellule di uguale grandezza, e punteggiature raggio-vaso grandi.

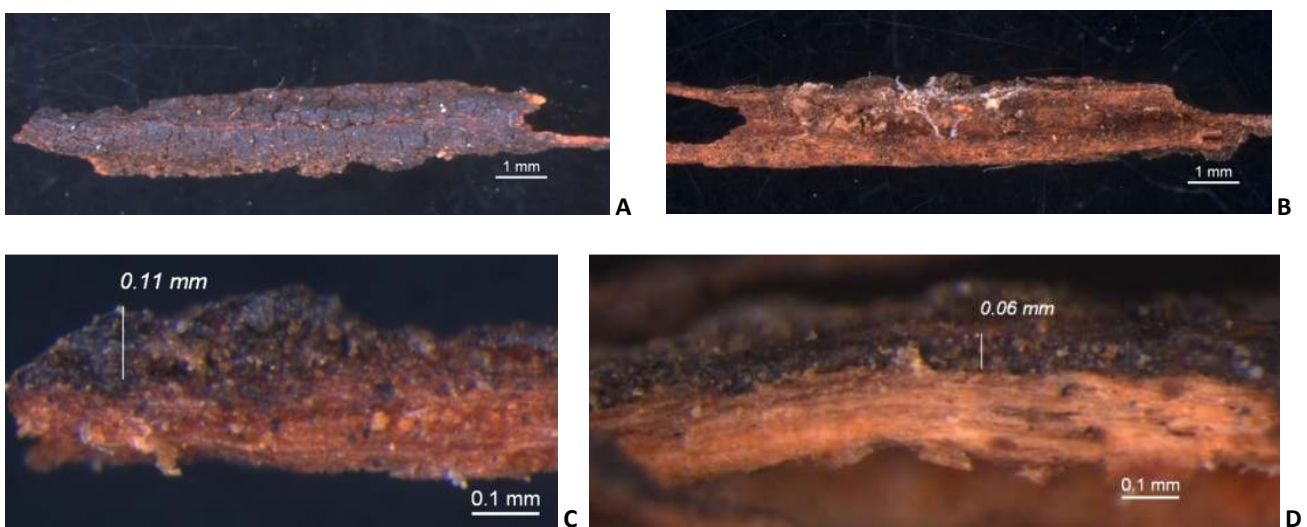
Per quanto riguarda l'analisi delle forme di degrado sono stati analizzati i frammenti prelevati dal verso del dipinto, in corrispondenza delle alterazioni cromatiche (fig. 6). Tali frammenti sono stati dapprima osservati allo stereo-microscopio su ambo le facce. Nel caso dei campioni fortemente anneriti e di aspetto combusto, le superfici esterne del legno apparivano ricoperte da uno strato superficiale discontinuo formato da particelle di colore brunastro e forma irregolarmente tondeggianti, riferibili a prodotti carboniosi. È stato misurato lo spessore di tali strati, che è risultato qualche decimo di millimetro, variando da un minimo di 0,04 mm a un massimo di 0,33 mm.

Figura 6 – Immagini allo stereo-microscopio di campioni prelevato dalla tavola sinistra in corrispondenza di una zona fortemente annerita e dall'aspetto combusto. L'annerimento sembra a carico di uno strato superficiale. A-C) Camp. N. 1; D) Camp. N. 2. A) Parte esterna B) Parte interna. C-D) Misure dello spessore dello strato carbonioso.

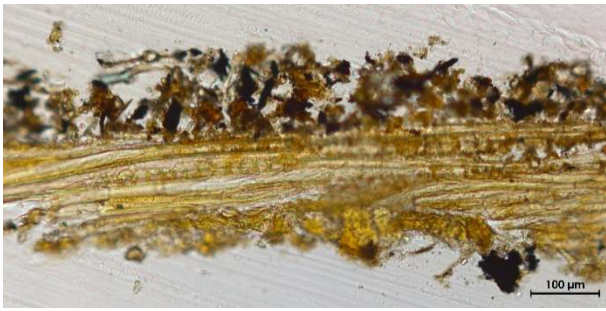
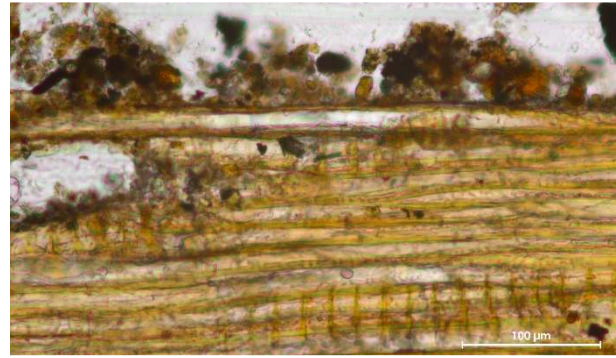
Gli stessi frammenti di legno, come accennato in precedenza, sono stati successivamente inclusi in resina acrilica e sezionati al fine di valutare meglio, tramite l'osservazione al microscopio ottico, l'approfondimento del degrado nello spessore del legno. Tale indagine è stata utile per chiarire i dubbi riguardo l'effettivo coinvolgimento del legno nell'incendio. Come si nota dalle immagini riportate in fig. 7, vi è una netta soluzione di continuità tra lo strato brunastro e incoerente e il sottostante legno, con una distinzione sia cromatica che strutturale. Il legno risulta praticamente intatto e sono assenti segni di combustione anche a livello superficiale. Lo strato soprastante, d'altra parte, ha un aspetto disgregato e sembra "poggiare" direttamente sulla superficie ben conservata del legno. Tale morfologia non è coerente con il fenomeno di avanzamento della combustione nel legno, che si manifesta con un imbrunimento graduale e la progressiva trasformazione del legno in carbone, ma non con una completa "disgregazione" della sua superficie nettamente distinta dagli strati, appena più profondi, perfettamente preservati. Ciò è anche dimostrato dalle immagini riprese al microscopio ottico in luce polarizzata. Qui si osserva come la cellulosa costitutiva degli elementi cellulari a diretto contatto con lo strato carbonioso sia rimasta intatta, avendo conservato le sue proprietà cristalline birifrangenti (fig. 8). Tali indagini portano quindi a ipotizzare che lo strato annerito sia un deposito di sostanze carboniose o, verosimilmente, il prodotto della combustione di sostanze soprammesse al legno. Tale situazione è analogamente riferibile anche al *recto* del dipinto.

Figura 7 – Immagini al microscopio ottico a diversi ingrandimenti di una sezione tagliata dal camp. N. 1 dopo inclusione in resina. Si osserva la netta demarcazione tra il legno e lo strato soprastante formato da depositi brunastri dispersi.

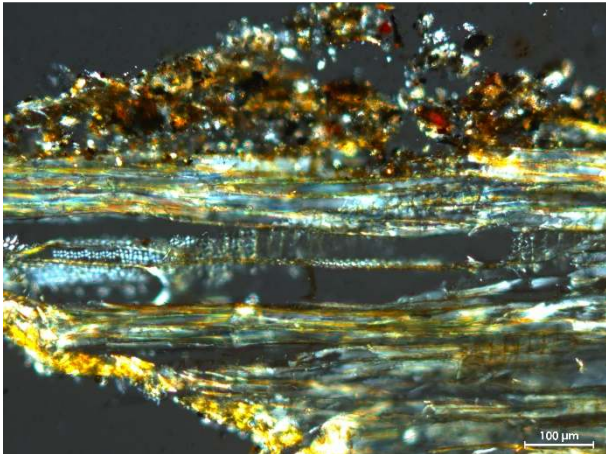
Figura 8 – Sezione sottile ricavata dal camp. N. 1. Al microscopio ottico in luce polarizzata si osserva la birifrangenza della cellulosa ben conservata negli elementi cellulari del legno, in particolare nelle fibre.

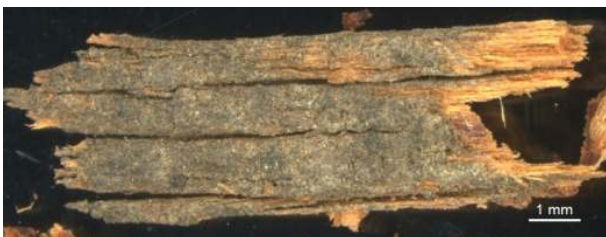
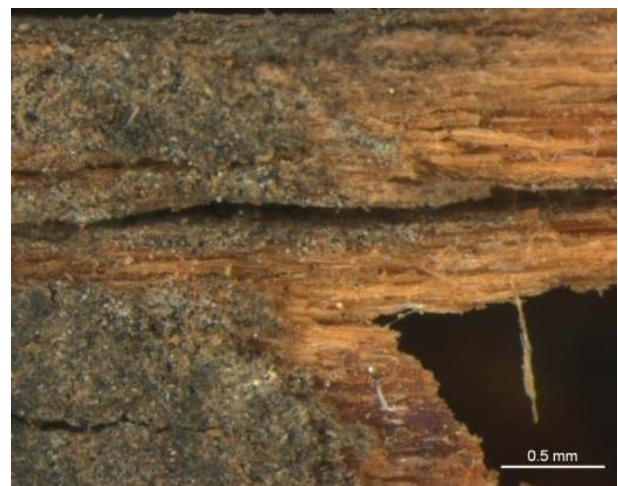
Figura 9 – Immagini allo stereo-microscopio a diverso ingrandimento del camp. N. 5, prelevato al centro del supporto da una zona ingrigita in corrispondenza di una chiazza verosimilmente causata dalla percolazione di acqua.

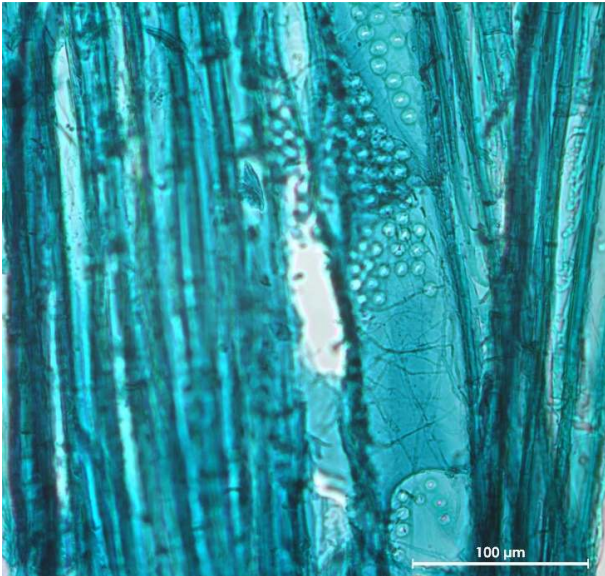
Per verificare se l'ingrigimento fosse dovuto a carie soffice sono stati allestiti vetrini con sezioni sottili, trattate con una colorazione di contrasto a base di blu di metilene per mettere in evidenza le strutture biologiche eventualmente presenti (fig. 10).

E' stata osservata la presenza di una sottile rete di ife fungine, disidratate e collassate, a testimonianza di una pregressa colonizzazione microbiologica, presumibilmente risalente all'evento di contatto con l'acqua attestato dalle macchie sulla superficie del legno. Tuttavia non sono stati riscontrati i caratteristici segni di degrado imputabili a funghi agenti della carie soffice e in generale a funghi cellulolitici, ossia erosioni e cavità nello spessore delle pareti cellulari.

Figura 10 – Sezione sottile ricavata dal camp. N. 1. Al microscopio ottico in luce polarizzata si osserva la birifrangenza della cellulosa ben conservata negli elementi cellulari del legno, in particolare nelle fibre.
