**Ministero della Cultura**  
**ISTITUTO CENTRALE PER IL RESTAURO**  
**Scuola di Alta Formazione e Studio - Roma**

**Diploma di Laurea magistrale in Conservazione e Restauro dei Beni Culturali**

***Studi e restauri a Santa Prassede. Messa in sicurezza dei dipinti murali e pulitura della transenna di finestra con laser a fibra***

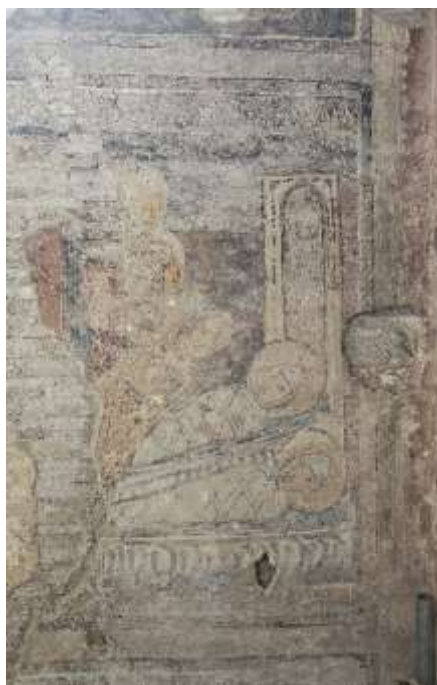
Fig. 1: Porzione di dipinti murali raffigurante "Sant'Ilaria seppellisce i figli" prima dell'intervento.

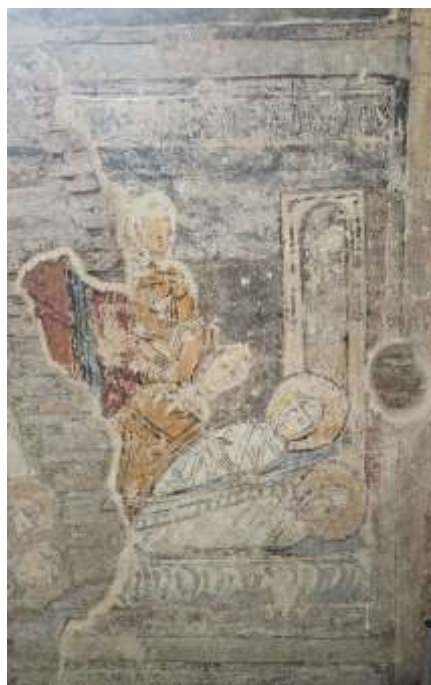
Fig. 2: Dipinti murali dopo l'intervento conservativo.

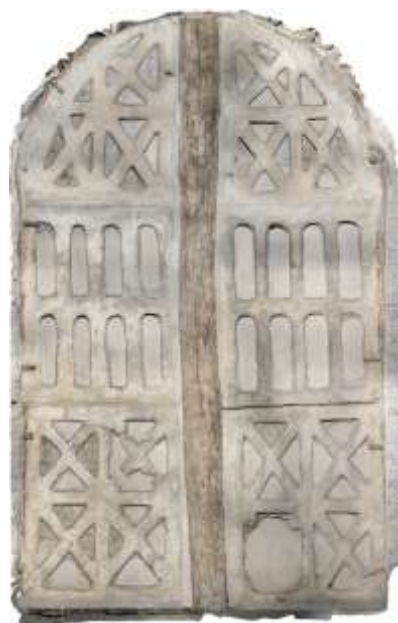
Fig. 3: Transenna di finestra prima dell'intervento.

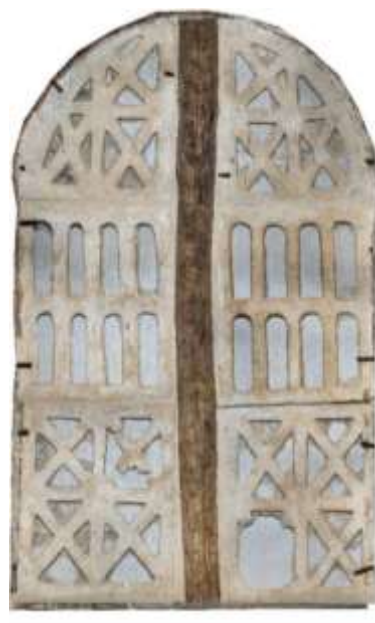
Fig. 4: Transenna di finestra dopo l'intervento conservativo.
