**Ministero della Cultura**  
**ISTITUTO CENTRALE PER IL RESTAURO**  
**Scuola di Alta Formazione e Studio - Roma**

**Diploma di Laurea magistrale in Conservazione e Restauro dei Beni Culturali**

*Il restauro dell'affresco staccato Giacinto e Apollo di Domenichino. Sostituzione del supporto e nuove tecniche nel trattamento delle lacune.*

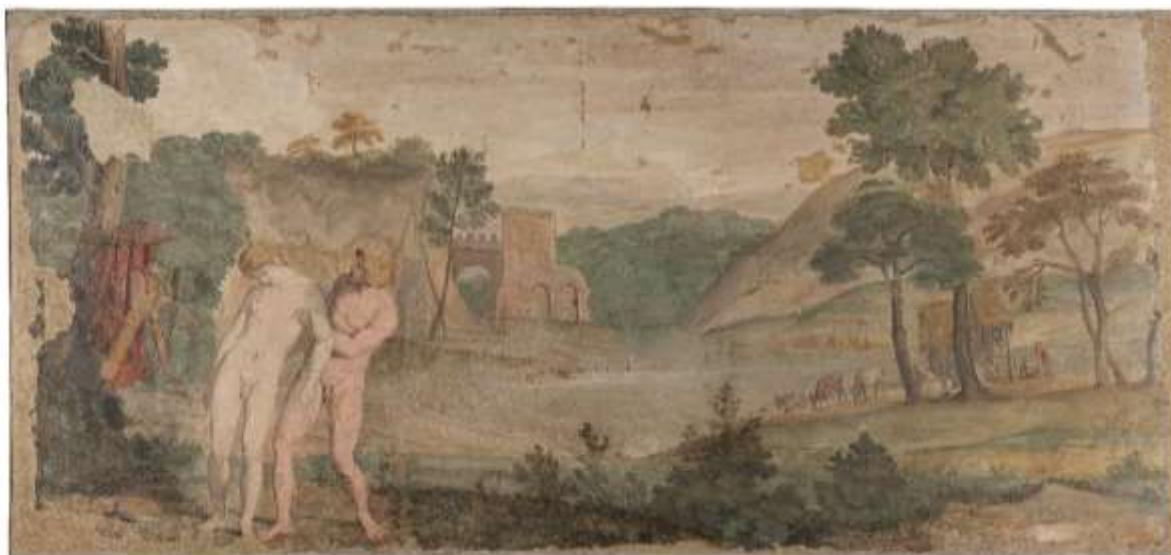
Fig. 1: Il dipinto prima dell'intervento di restauro.

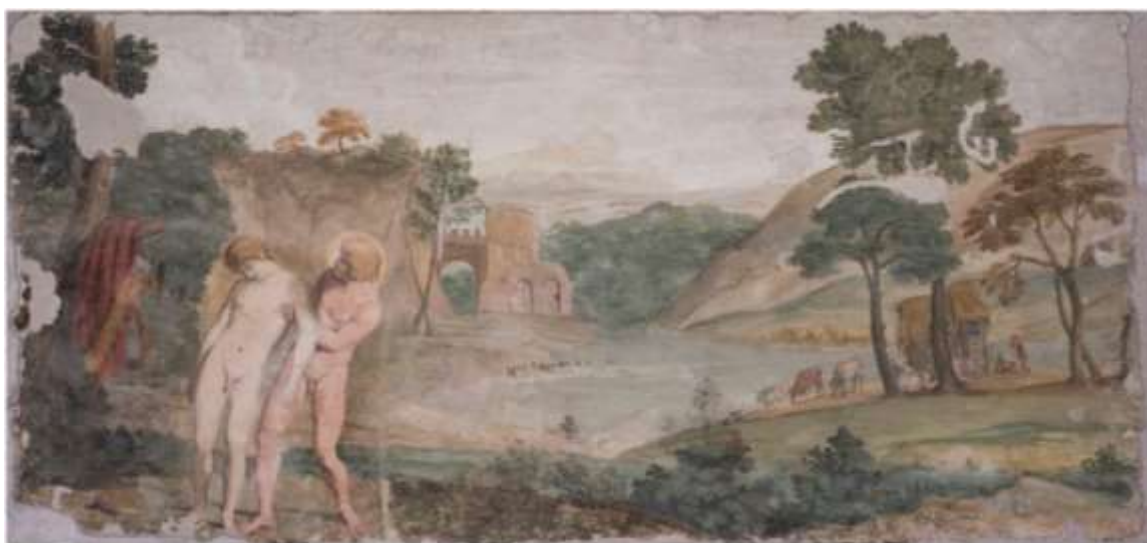
Fig. 2: Il dipinto al termine dell'intervento di restauro.
